Geomagic Qualify 检测工程应用

1. 汽车发动机零件实物（压铸件）检测

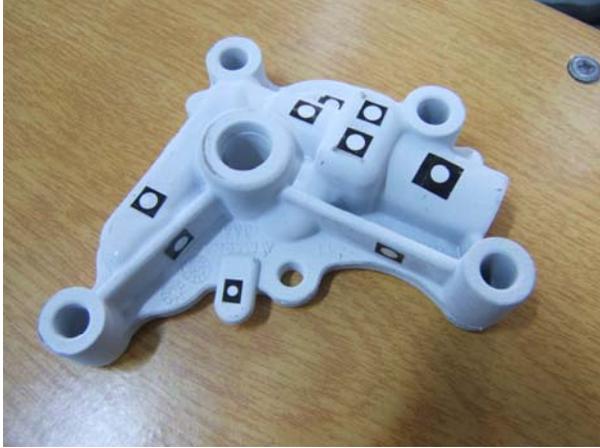
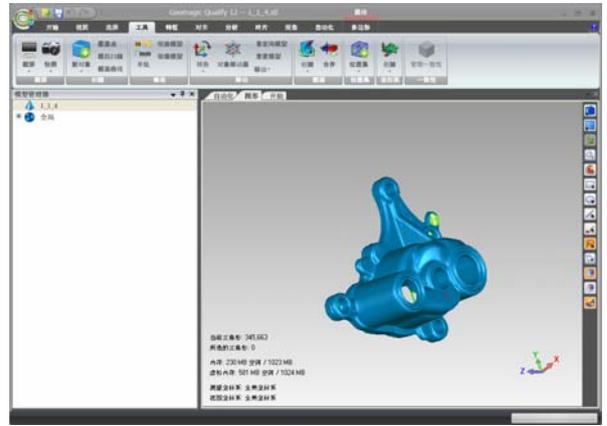
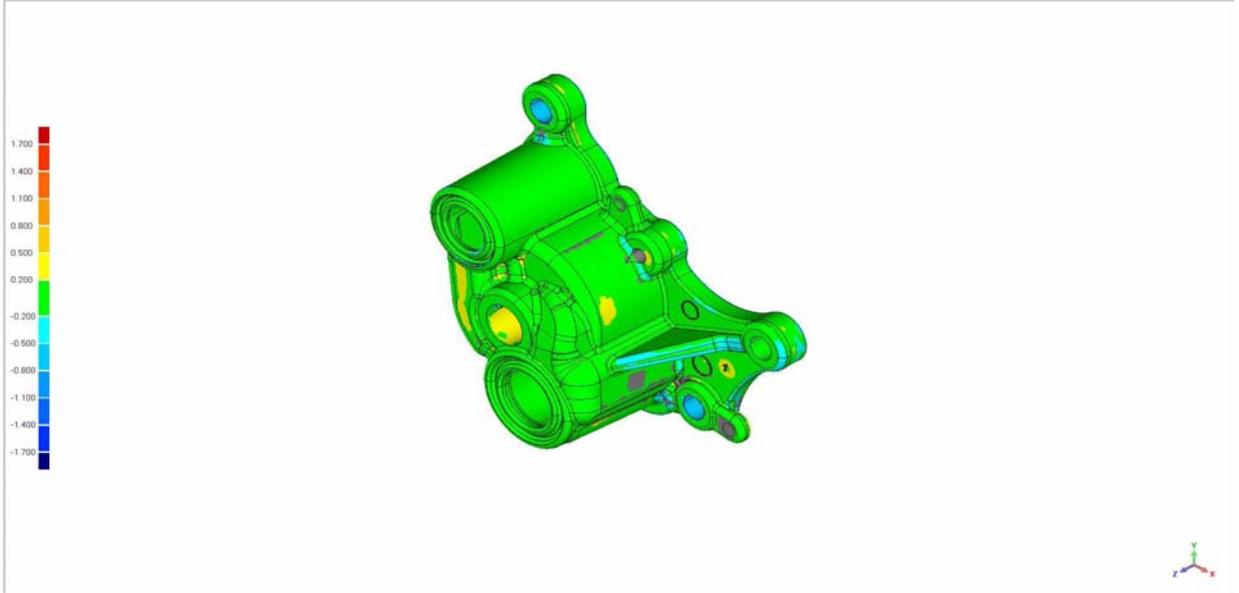
3D比较 结果

参考模型	0022-01817_HOUSING_P01V_0_CASTING_2019-09-24
测试模型	1_1_4
数据点数量	172926

公差类型	3D偏差
单位	mm
最大偏差值	1.700
最大名义值	0.200
最小名义值	-0.200
最小偏差值	-1.700

面积	
最大上偏差	0.487
最大下偏差	-0.659
平均偏差	0.13118542
标准偏差	0.287

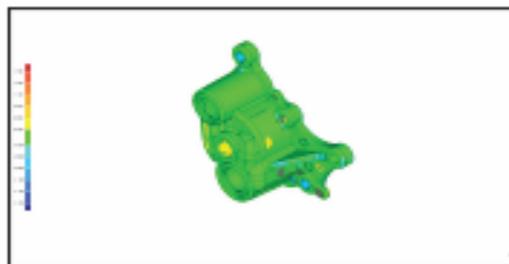
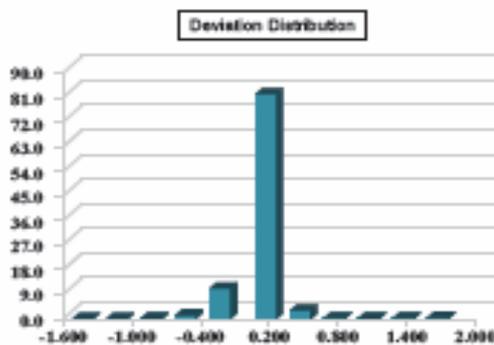
偏差分布

>=Max	<=Min	点数	%
-1.300	-1.400	28	0.016
-1.400	-1.500	61	0.035
-1.500	-0.800	423	0.245
-0.800	-0.800	2348	1.358
-0.800	-0.200	18401	10.638
-0.200	0.200	142287	80.941
0.200	0.500	5430	3.146
0.500	0.800	548	0.316
0.800	1.100	488	0.281
1.100	1.400	573	0.331
1.400	1.700	882	0.510

超出最大公差	104	0.060
超出最小公差	228	0.132

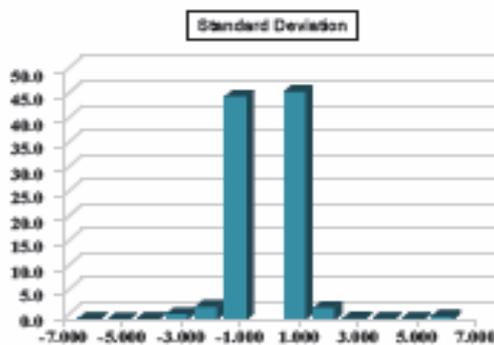
分布(+/-)	点数	%
-6 * 标准偏差	247	0.143
-5 * 标准偏差	51	0.029
-4 * 标准偏差	340	0.197
-3 * 标准偏差	1901	1.146
-2 * 标准偏差	4851	2.809
-1 * 标准偏差	78496	45.391
1 * 标准偏差	80264	46.413
2 * 标准偏差	4279	2.474
3 * 标准偏差	493	0.285
4 * 标准偏差	448	0.259
5 * 标准偏差	448	0.259
6 * 标准偏差	1236	0.715

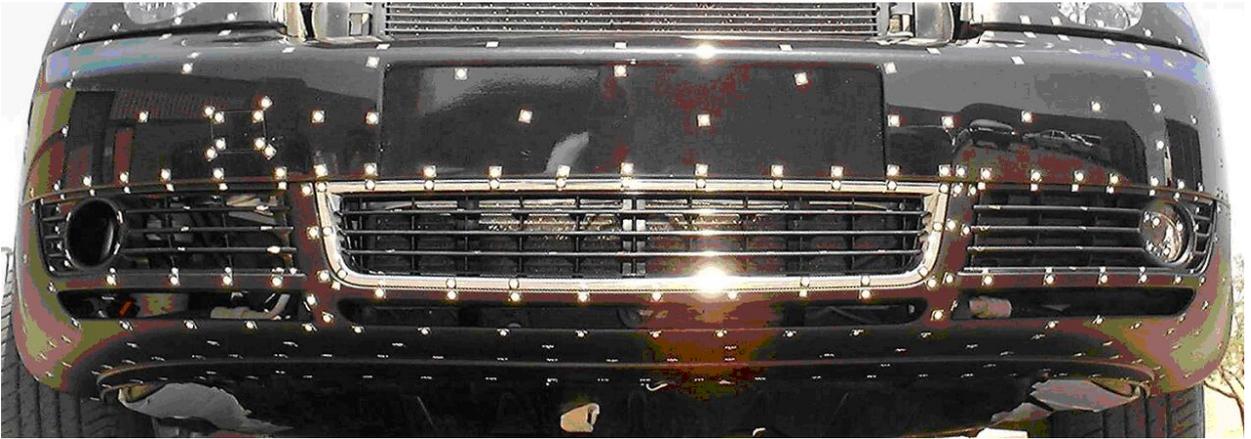
(AUDI 汽车疲劳试验--汽车保险杠上参考点)

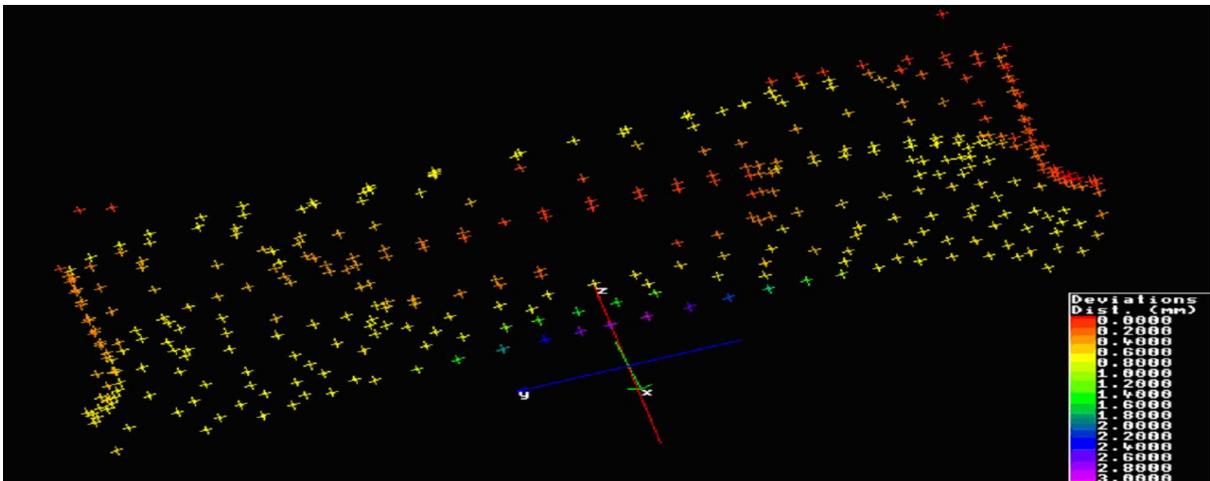
(AUDI 汽车疲劳试验三天连续运转后,保险杠上各参考点的变形量)

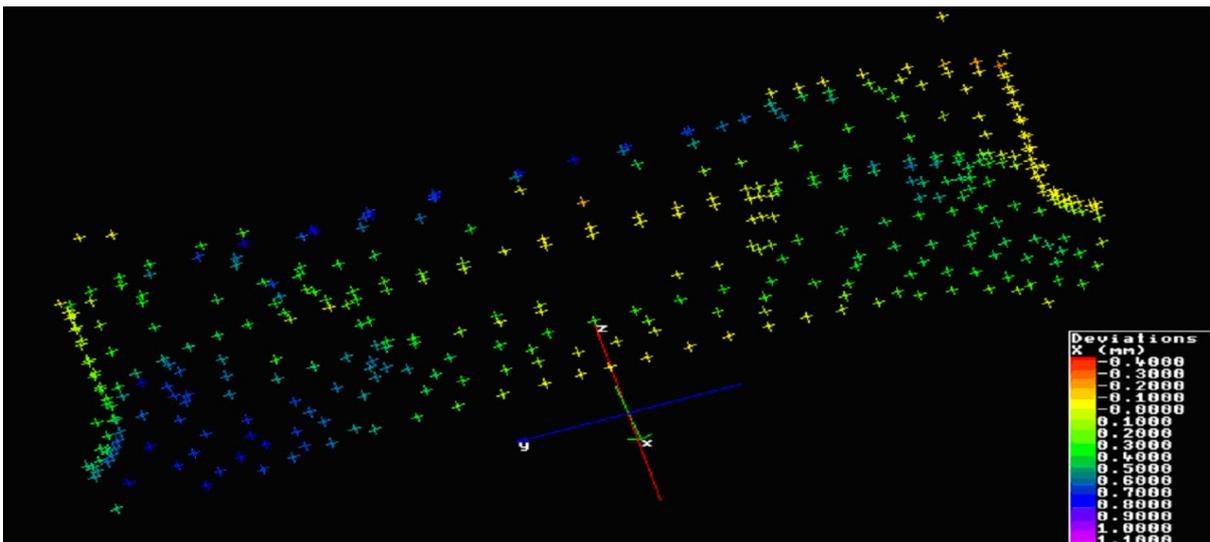
(AUDI 汽车疲劳试验三天连续运转后,保险杠上各参考点沿 X 方向的变形量)

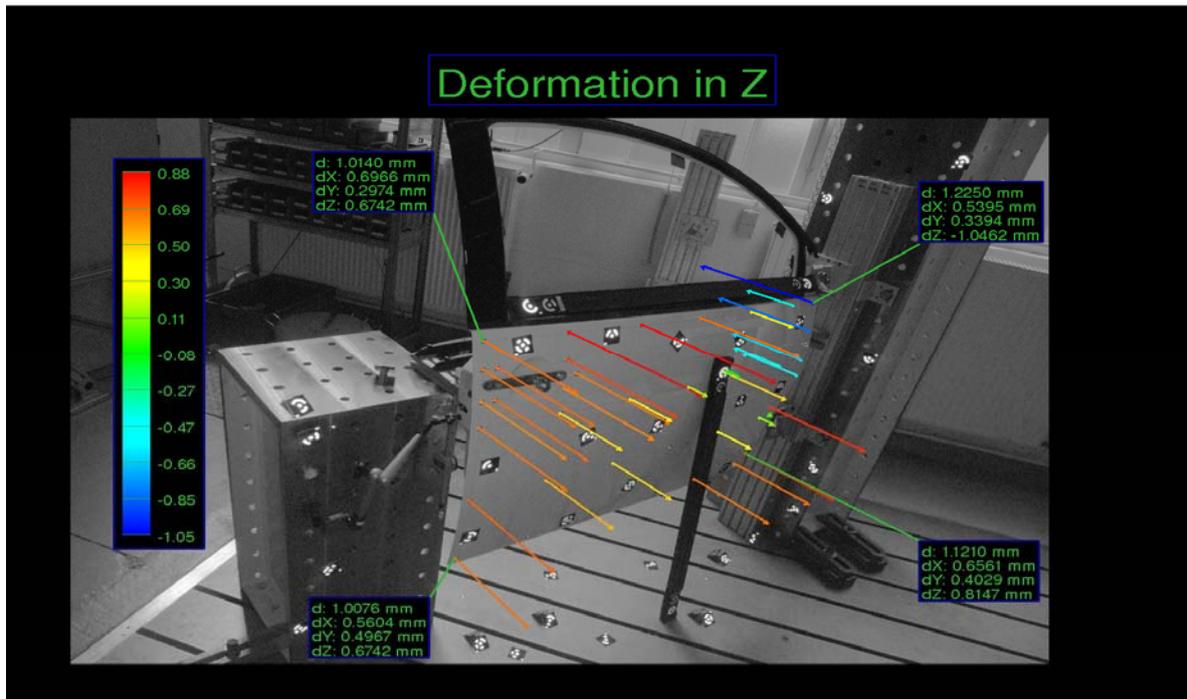
(因机械负荷而产生的变形)

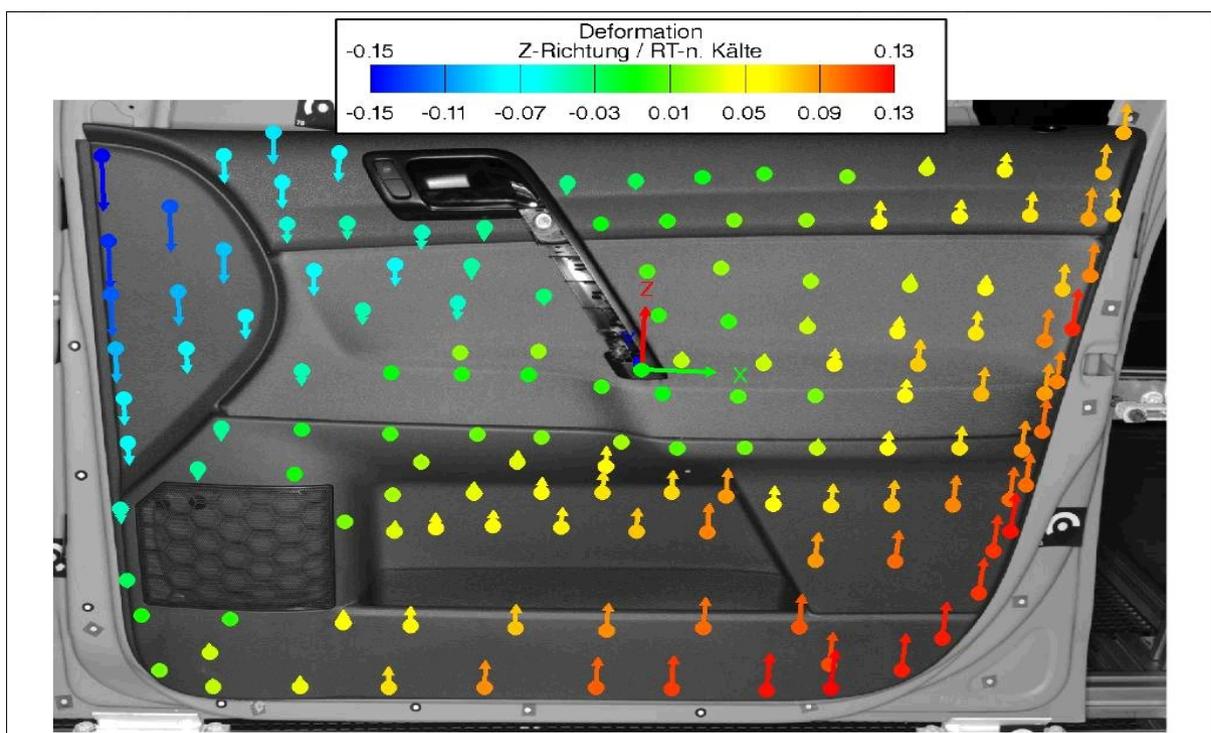
(因热应力所造成的零件在 Z 方向的变形)

Punktverschiebung 3126
 1@20.0C
 D: 4.032 mm
 X: 0.374 mm
 Y: -0.243 mm
 Z: 4.008 mm

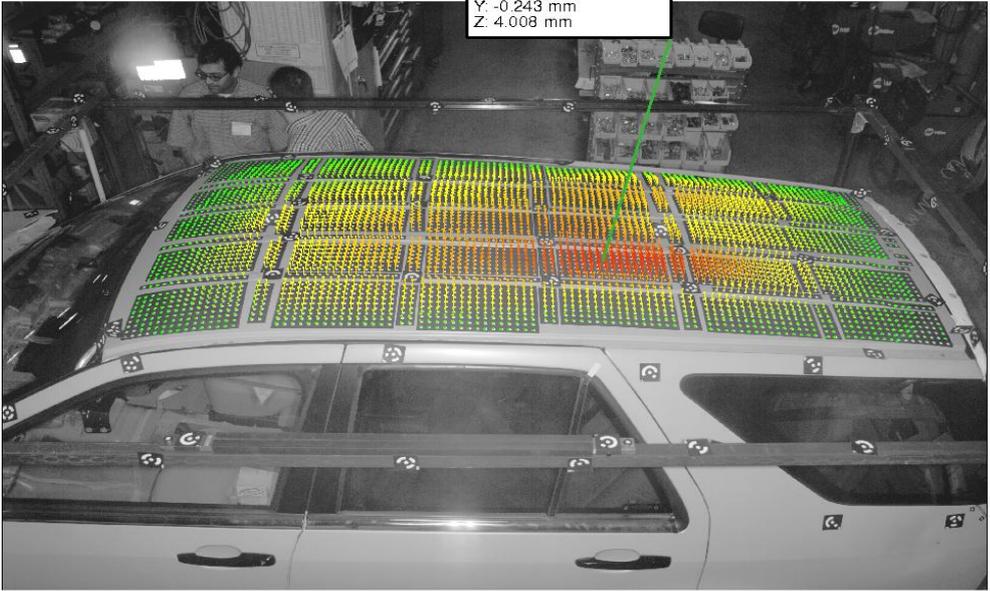
(热应力所造成的整体变形)

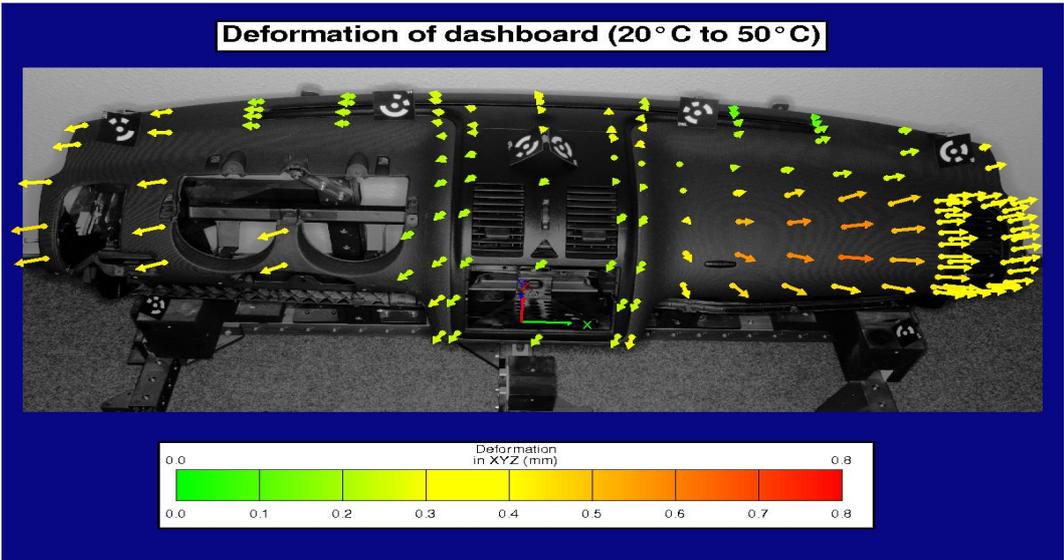
(热应力所造成的整体变形)
